LE GOUVERNEMENT  
DU GRAND-DUCHÉ DE LUXEMBOURG  
Ministère de l'Environnement, du Climat  
et du Développement durable

Administration de la gestion de l'eau

## Anhang 4

# Beschreibung der acht als erheblich verändert ausgewiesenen Oberflächenwasserkörper (HMWB)

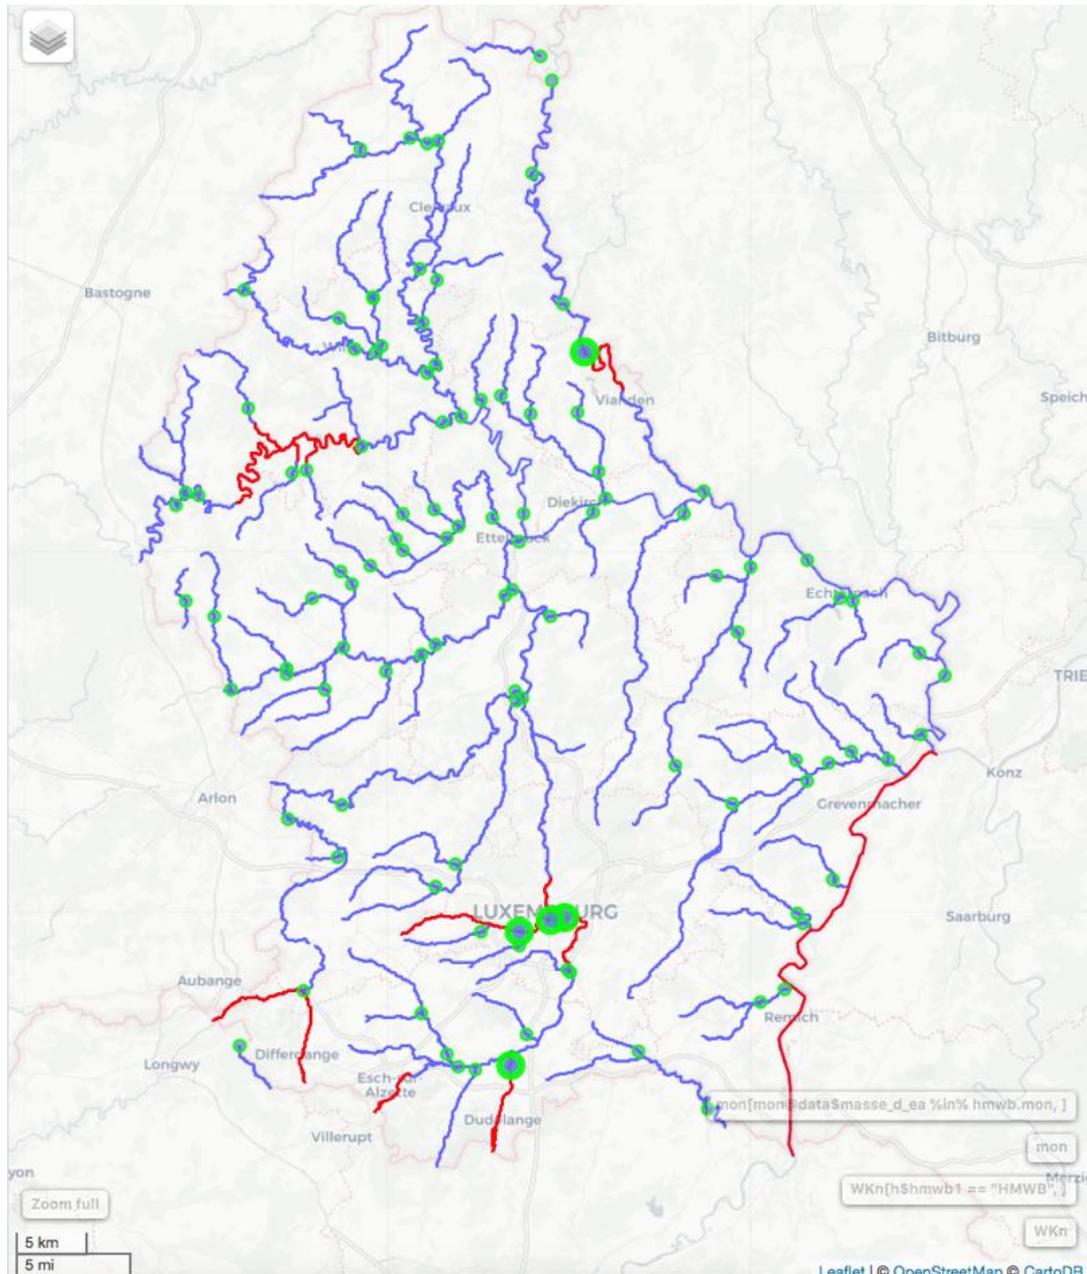
Abbildung 1: Lage der als HMWB ausgewiesenen Oberflächenwasserkörper (rot eingefärbte Flüsse) und der Messstellen des biologischen Monitorings in den HMWB (große grüne Punkte) sowie den restlichen Oberflächenwasserkörpern (kleine grüne Punkte)<sup>1</sup>

Derzeit sind acht Oberflächenwasserkörper (OWK) als erheblich verändert (HMWB) ausgewiesen. Es handelt sich dabei um die gesamte Mosel, Teile der Sauer und der Our in denen die Obersauer-Talsperre bzw. die Our-Talsperre enthalten sind, Teile der Alzette in Luxemburg-Stadt sowie Esch/Alzette, den Düdelingerbach (Dideléngerbaach), einen Teil der Petrus (Péitrus) sowie die Korn (Chiers; siehe Abbildung 1).

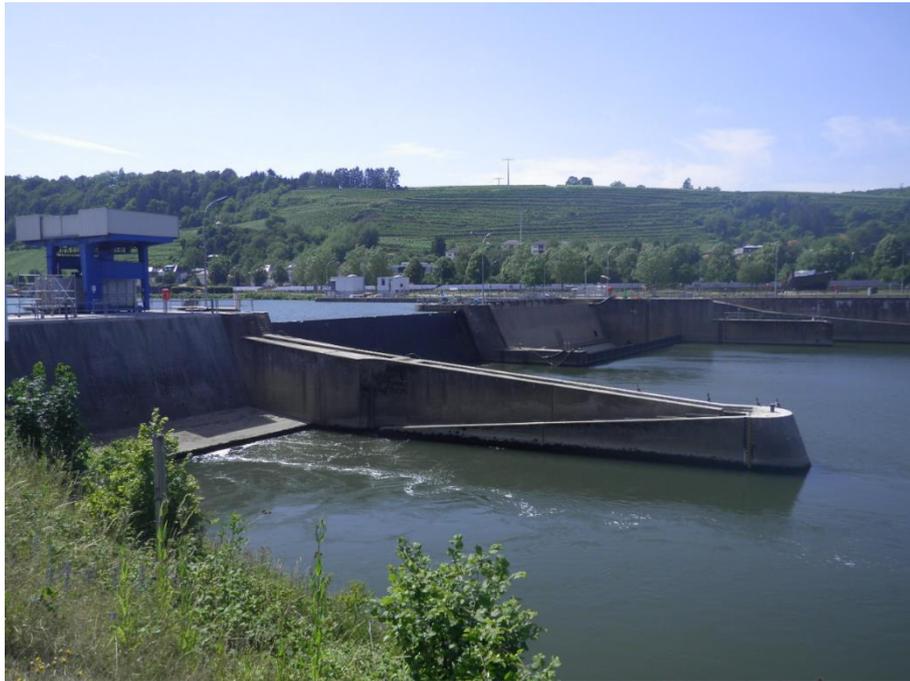
Abbildung 2: Schiffsschleuse in Grevenmacher und Wanderhilfe (Schlitzpass), Querbauwerk ID: 001\_0070\_QBW\_01<sup>3</sup>

Die Staustufen sind mit Fischpässen ausgestattet, die jedoch bereits aufgrund ihrer ungeeigneten Lage nur eingeschränkt funktionsfähig sein können. Eine Ausnahme bildet der Vertical-Slot-Fischpass in der Staustufe Schengen, dessen Einstiegsöffnung nahe dem Turbinenauslauf liegt und nachweislich eine hohe Funktionstüchtigkeit besitzt. An den Wehranlagen gibt es derzeit weder effiziente Fischschutzeinrichtungen noch Fischabstiegsanlagen. Zudem beeinträchtigen die Sunk- und

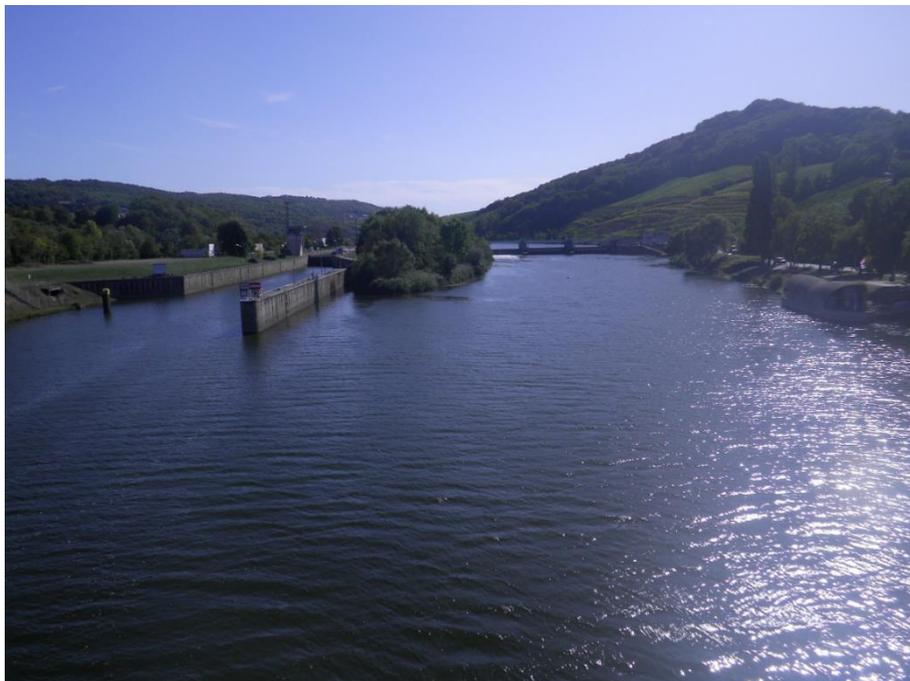
*Abbildung 5: Blick von der Moselbrücke in Schengen auf Schiffschleuse ohne Wanderhilfe, Querbauwerk-ID: 001\_0360\_QBW\_01*

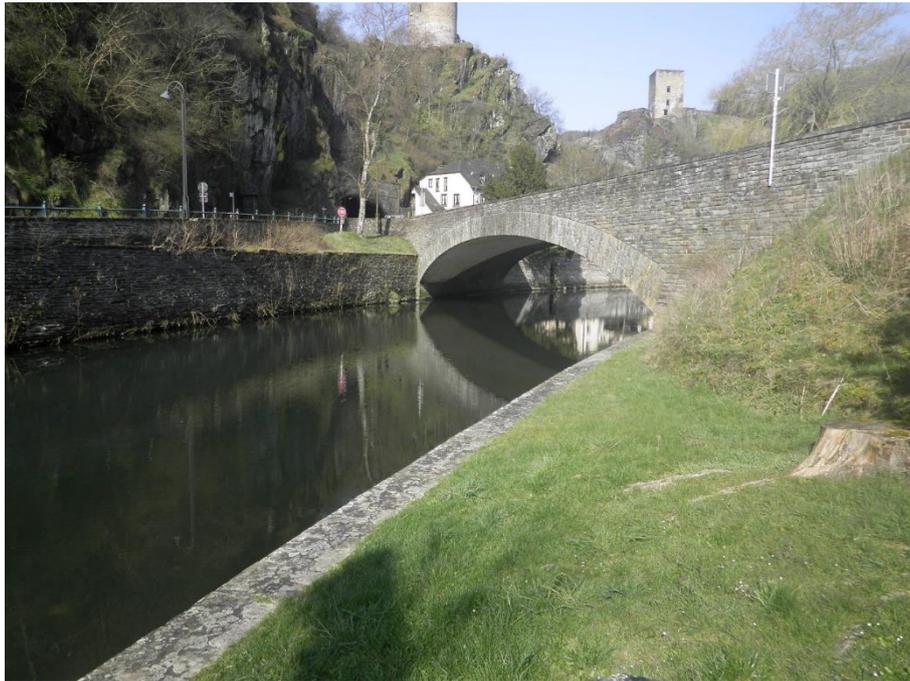
*Abbildung 6: Verbau der Sauer in Esch-Sauer*

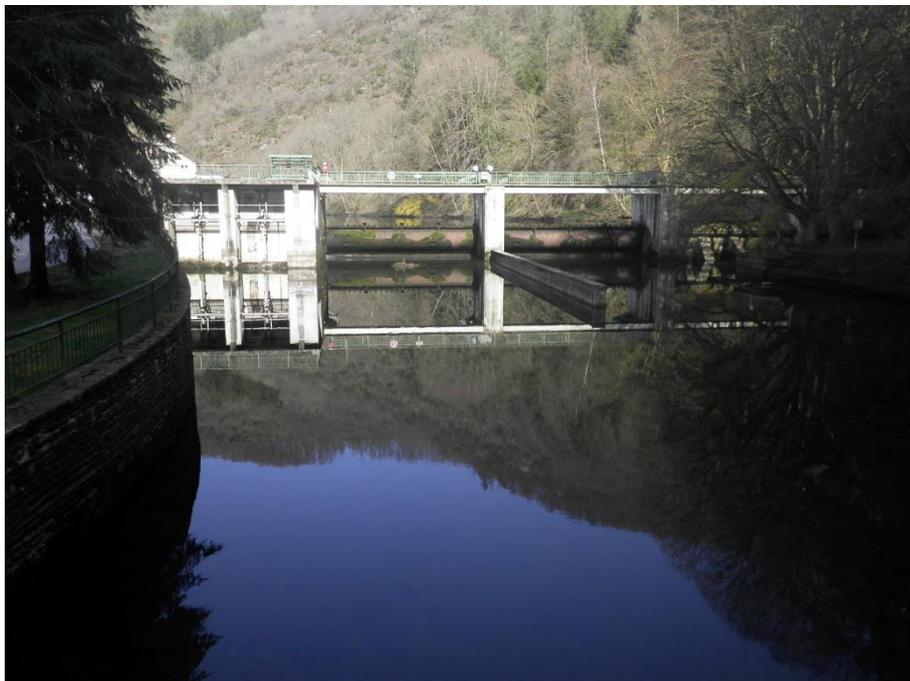
*Abbildung 7: Querbauwerk zur Stauregulierung, Querbauwerk-ID: 003\_0957\_QBW\_01*

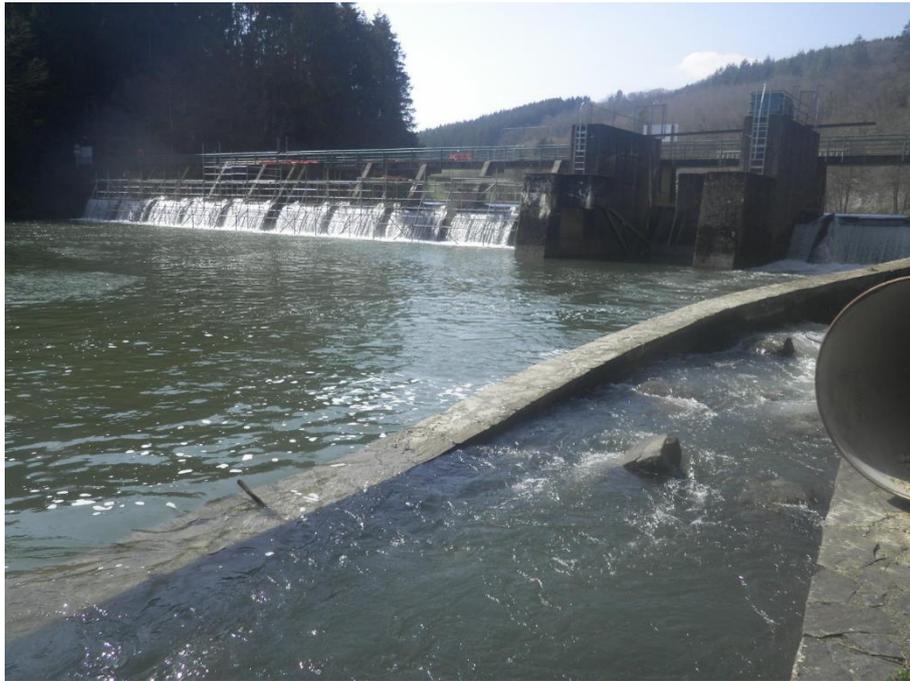
*Abbildung 8: Bewegliches Wehr zur Stauregulierung mit technischer Wanderhilfe, Querbauwerk-ID: 003\_1137\_QBW\_01*

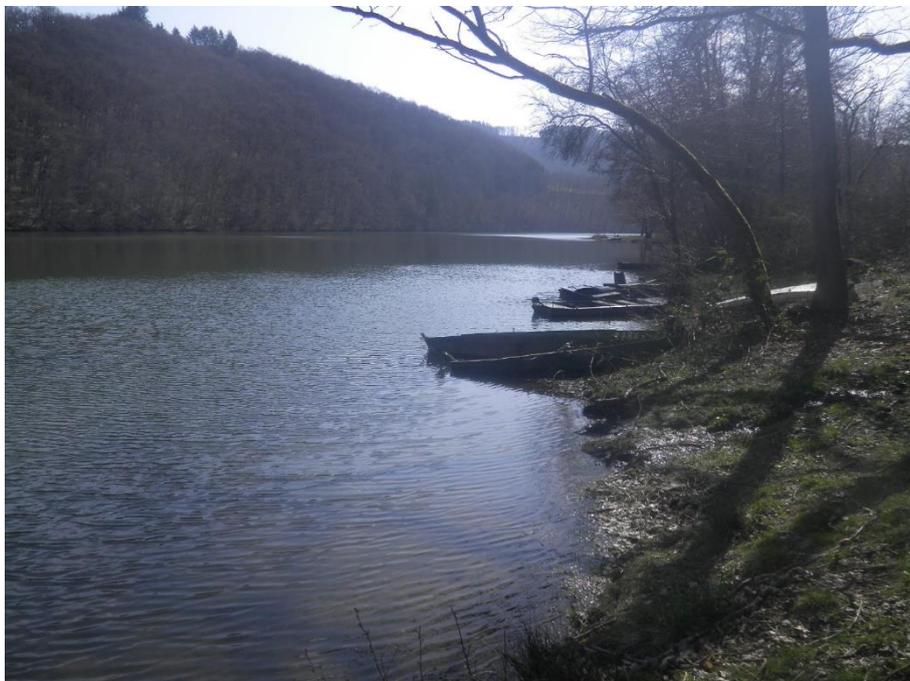
*Abbildung 9: Stausee oberhalb der Staumauer*

Durch eine 47 Meter hohe Mauer wird das Wasser der Sauer aufgestaut, sodass sich im engen Flusstal der Obersauer Stausee gebildet hat, welcher sich, einschließlich seiner Vorsperre, über 20 Kilometer von Pont Misère bis Esch/Sauer erstreckt. Im Stausee befindet sich im Hauptgerinne eine Vorstaumauer mit einer Höhe von 10 m (Pont Misère) und eine Vorstaumauer in einem Zubringer, dem „Béiwenerbaach“ (Bavigne), mit einer Höhe von 23 m. Der Stausee verfügt über eine Breite von 500 m, und vor der Staumauer wird eine Tiefe von 46 m erreicht. Mit einer mittleren Tiefe von 16 m und einer Fläche von 380 ha, hat der See ein Fassungsvermögen von 60 Mio. m<sup>3</sup>.

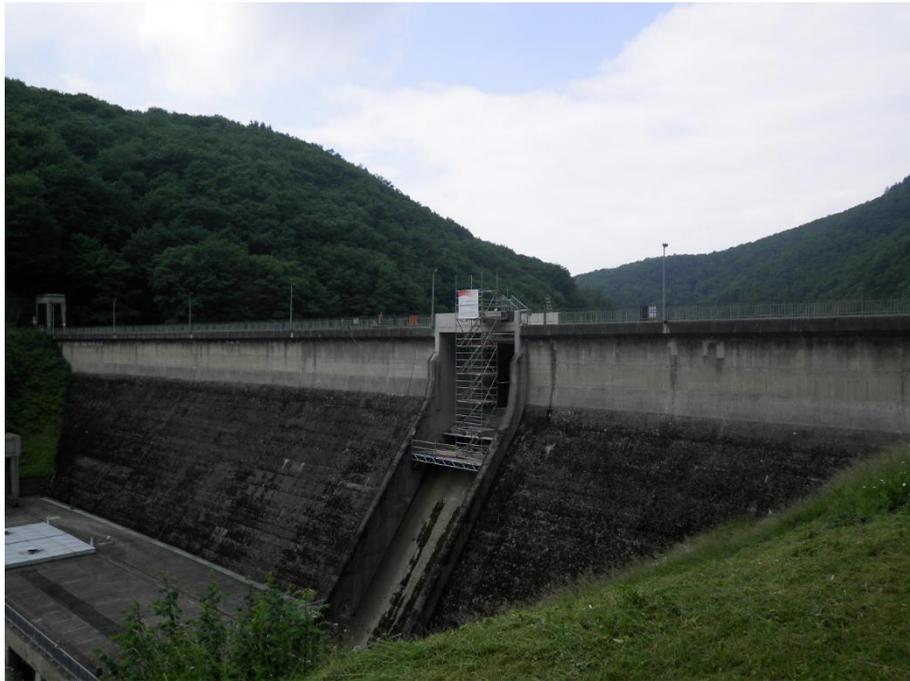
Abbildung 10: Wasserkraftanlage (Pumpspeicherwerk) in der Our, Querbauwerk-ID: 004\_0123\_QBW\_01

Im HMWB Our V-1.2 befindet sich die Our-Talsperre, die Teil des Pumpspeicherkraftwerks Vianden ist. Das Werk besteht aus einem Stausee an der Our, zwei Oberbecken, einer unterirdischen Kavernenhalle und einem System von Druckrohren. Das Pumpspeicherkraftwerk dient zum Ausgleich von Bedarfs- und Netzschwankungen. Aus dem See wird in Phasen mit geringem Stromverbrauch Wasser in die ca. 280 m höher gelegenen Oberbecken gepumpt und dann zu Spitzenverbrauchszeiten über Turbinen zurückgeleitet. Der Stausee reicht von der Our-Talsperre bei Vianden („Lohmühle“) bis nach Stolzenburg. Die Staumauer ist ca. 30 m hoch. Der Stau ist 8 km lang und hat 10,8 Millionen Kubikmeter Speicherraum. Das Stauziel liegt bei 227,50 mNN, das Absenkziel bei 219,00 mNN, wodurch sich maximale Wasserstandsschwankungen von 8,5 m ergeben.

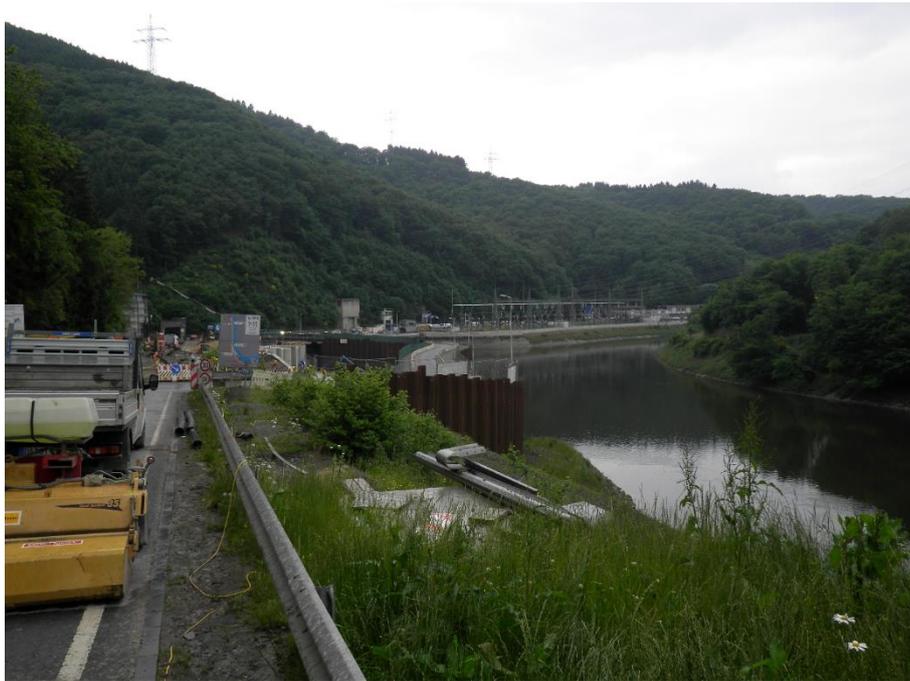
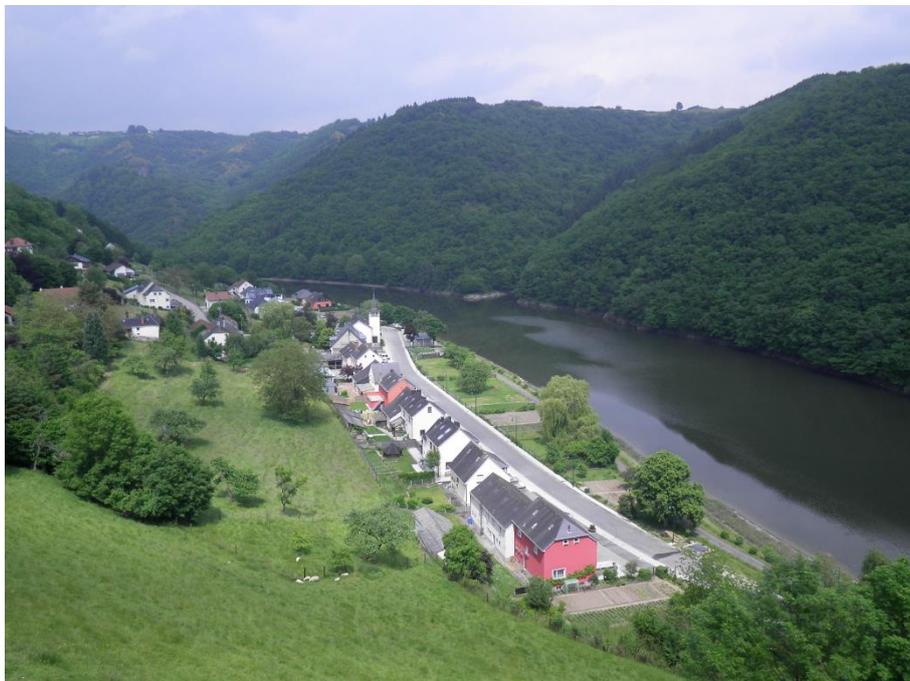
*Abbildung 12: Rückstaubereich Wasserkraftanlage Our*

*Abbildung 13: Rückstaubereich Wasserkraftanlage Our*

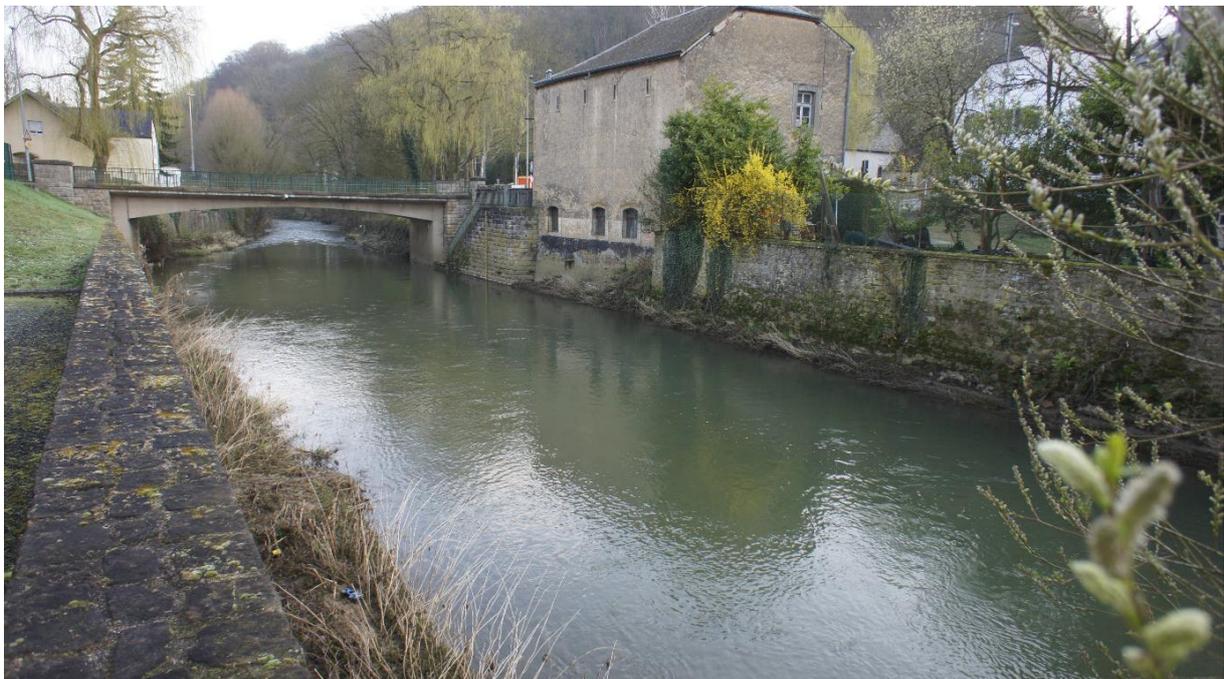
*Abbildung 14: Begradigte Alzette*

Die Alzette im Stadtgebiet von Luxemburg ist in der Sohle sowie im Ufer stark begradigt, verbaut und reguliert; zudem ist sie im Umland komplett urbanisiert. Die damit verbundene starke Versiegelung führt zu erheblichem Schwall-Sunk. Da die Alzette hier komplett begradigt und eingeengt verläuft, wurde sie in ihrer Morphologie sowie Hydrologie im Vergleich zu dem naturnahen Fließgewässer grundlegend verändert.

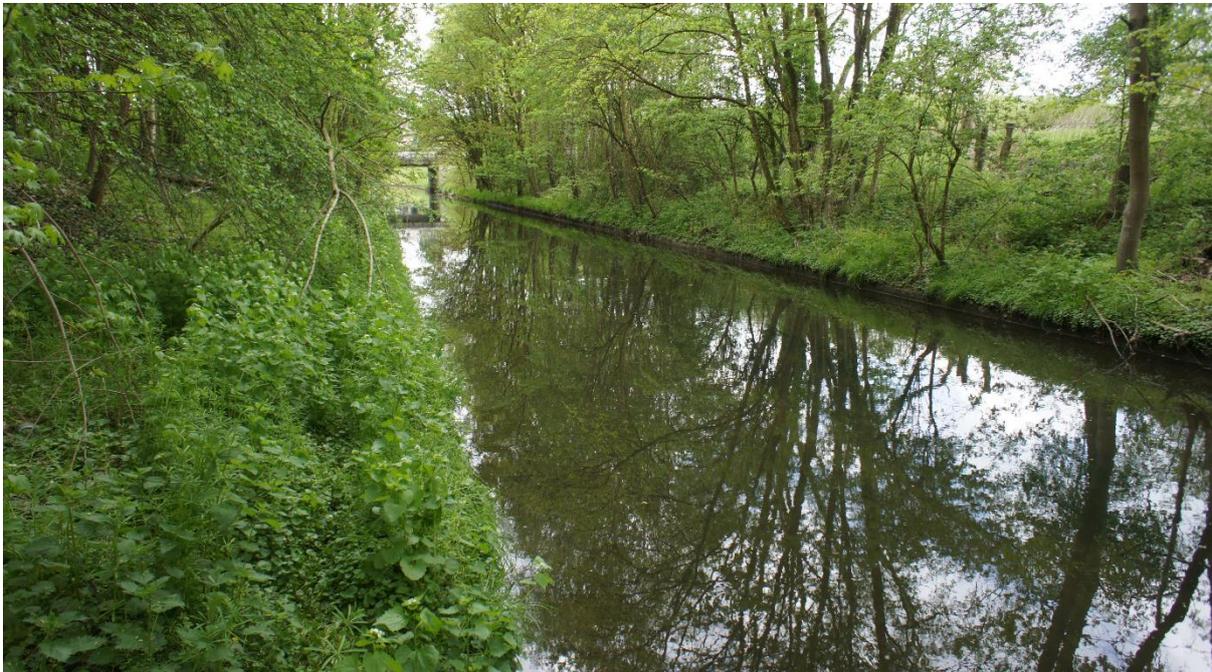
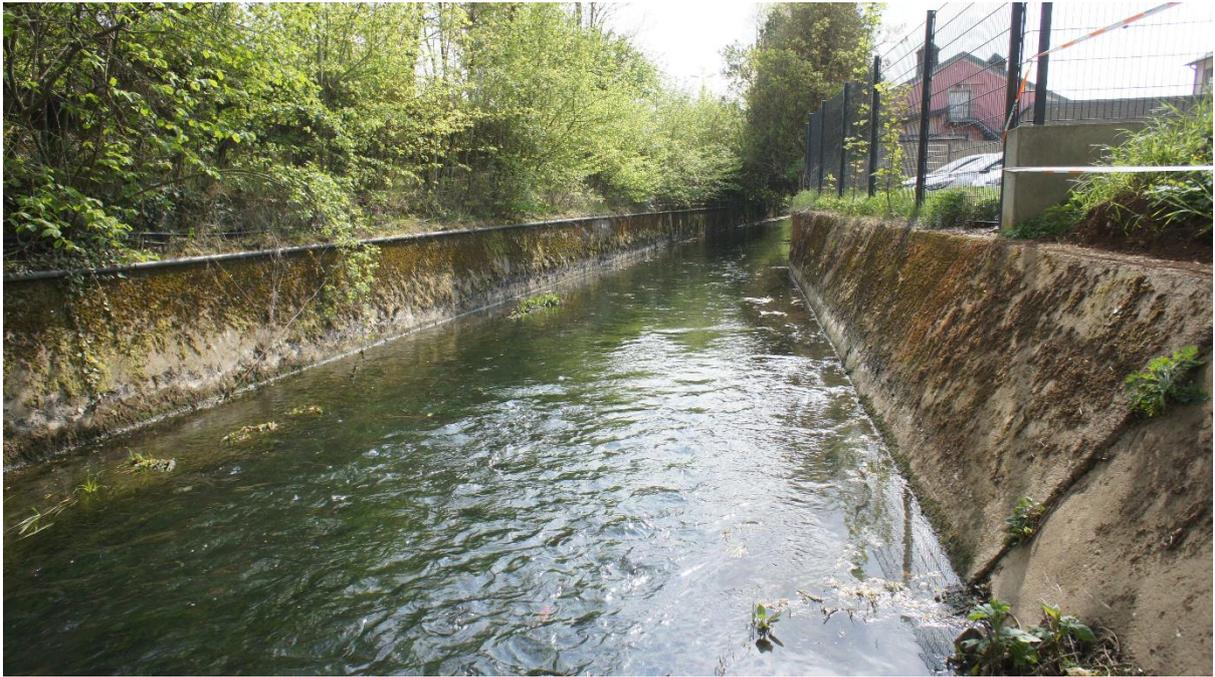
*Abbildung 17: Begradigte Alzette in Esch/Alzette*

*Abbildung 18: Begradigte Alzette in Esch/Alzette*

Ähnlich wie der erheblich veränderte Oberflächenwasserkörper der Alzette in Luxemburg-Stadt (OWK VI-3), ist der Abschnitt der Alzette in Esch/Alzette auch stark verbaut. Die Ufer sind weitestgehend befestigt und die Sohle ist streckenweise ausgebaut, sodass eine natürliche Substratauflage teilweise fehlt. Zusätzlich sind mehrere lange Teilstrecken (ca. 130 m, 95 m, 1361 m und 20 m) verrohrt, sodass die Fischdurchgängigkeit unterbrochen und der Sedimenttransport erheblich gestört sind. Das Umfeld ist durch eine starke Bebauung und Infrastrukturen geprägt.

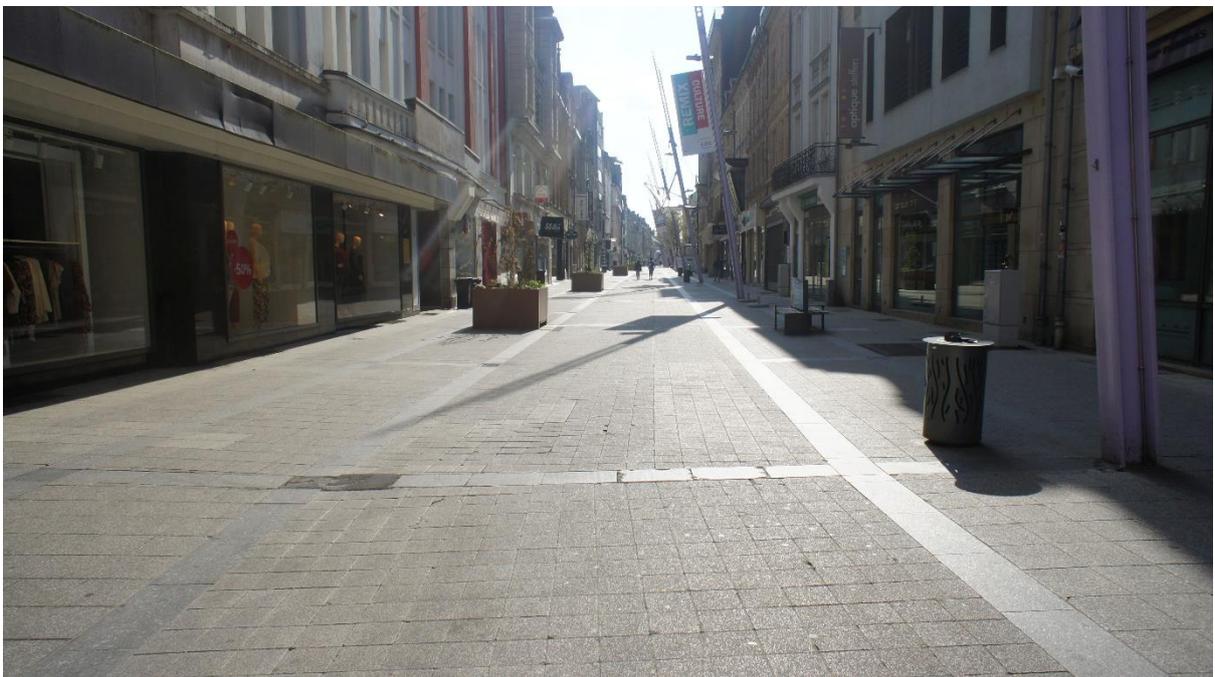
*Abbildung 19: Verrohrte Alzette in Esch/Alzette*

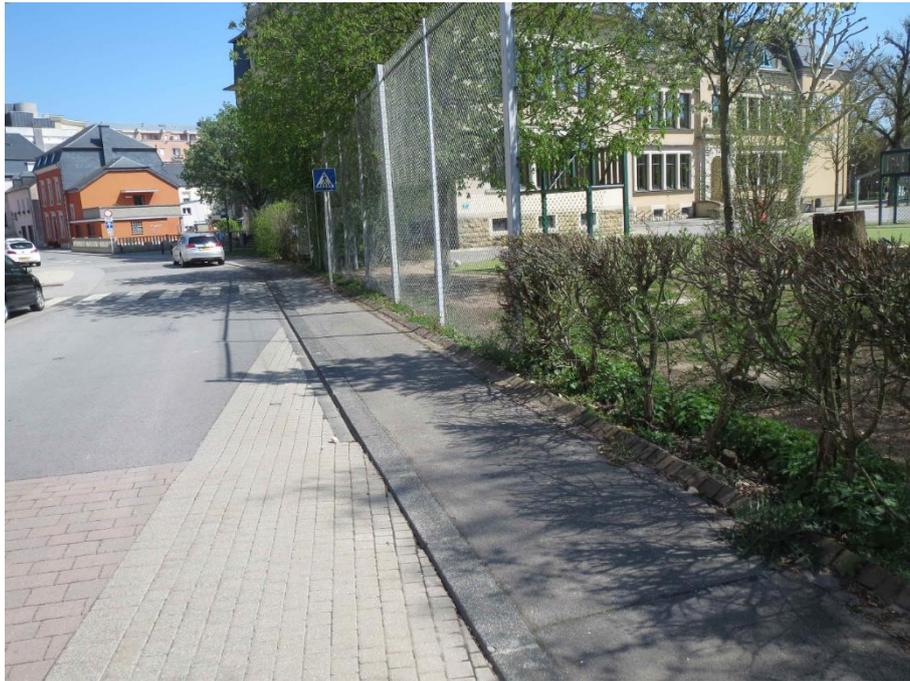
*Abbildung 20: Verlauf des verrohrten Düdelingerbachs in Bettemburg*

Der Düdelingerbach (Didelängerbaach) ist im betrachteten Fließabschnitt massiv beeinträchtigt und anthropogen überformt. In Ortslage Bettemburg befinden sich zwei Verrohrungen von jeweils ca. 300 m, in Ortslage Düdelingen ist das Gewässer bis zur französischen Grenze auf einer Strecke von ca. 3.800 m vollständig verrohrt und dient teilweise als Regenwasserkanal. An ihrem Ursprung wurde das Gewässer mit dem Ausbau des Düdelinger Stahlwerks komplett verrohrt. Hier laufen derzeit Anstrengungen diese im Rahmen eines Bebauungsprojekts auf der ehemaligen Stahlwerksbrache durch Offenlegung ökologisch aufzuwerten. Die offene Gewässerstrecke innerhalb Bettemburg ist massiv ausgebaut, eine ausreichende natürliche Substratauflage fehlt. In Außerortslage bestehen Beeinträchtigungen durch Begradigung, Ausbau und Profilübertiefung. Stellenweise fehlen Ufergehölze, als funktionelle Strukturen zur Ausprägung lebenswichtiger Bedingungen und aquatischer Lebensräume. Das unmittelbare Gewässerumfeld ist durch Landwirtschaft und eine Bahntrasse geprägt. Die Gewässerstrecke wird durch drei lange Verrohrungen, zwei punktuelle Verrohrungen und einen Absturz beeinträchtigt. Die Gewässerstrecke ist nicht durchgängig. Eine Offenlegung der verrohrten Gewässerstrecke in der Ortschaft Düdelingen ist vorgesehen.

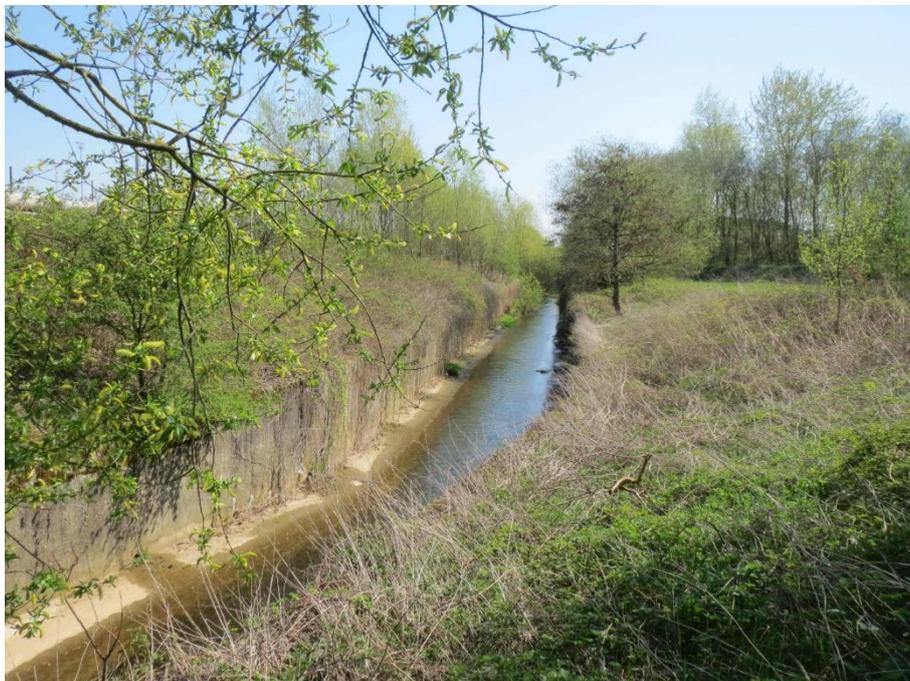
*Abbildung 21: Begradigter Düdelingerbach*

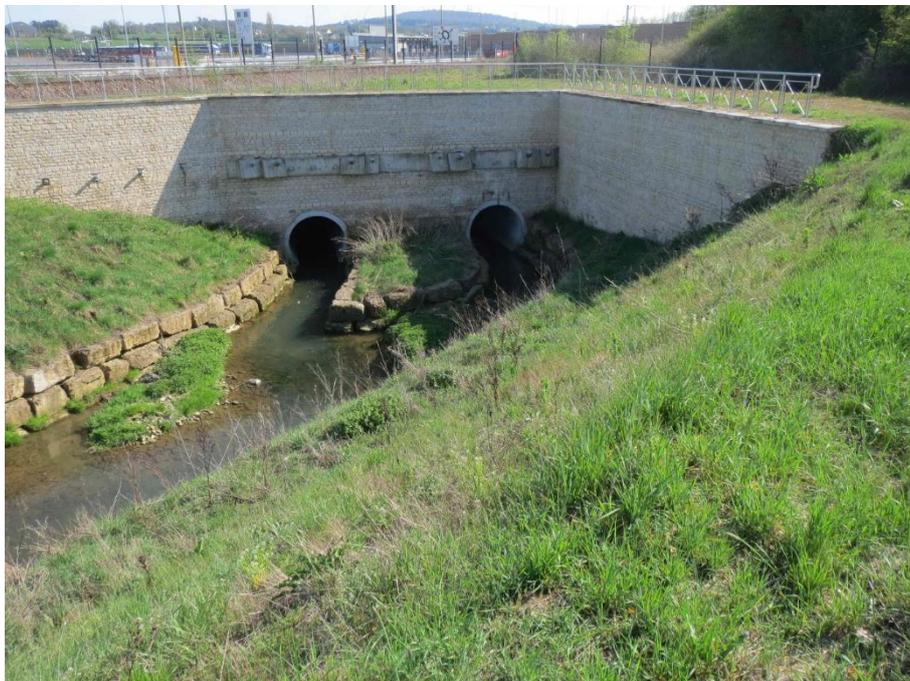
*Abbildung 23: Ausleitung des Düdelingerbachs*

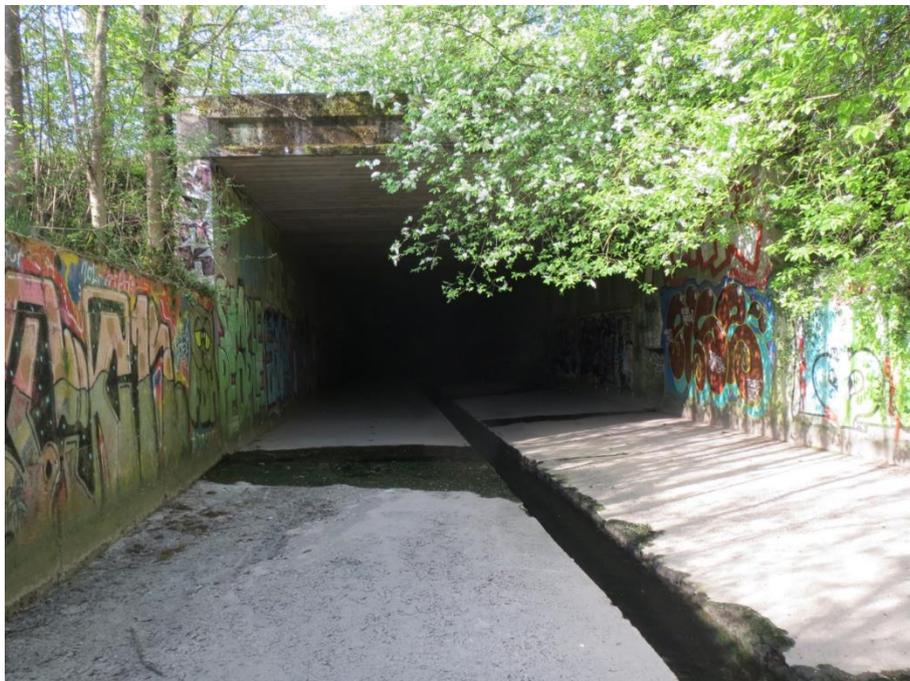
*Abbildung 26: Verbau an der Petruș*

Die Petruss (Pétruss) weist auf ihrem unteren Teil im Siedlungsbereich der Stadt Luxemburg über weite Strecken massive Beeinträchtigungen durch Ausbau an Ufer und Sohle sowie zwei Verrohrungen (ca. 370 m, 50 m) auf. Infolgedessen fehlt streckenweise eine ausreichende natürliche Sohlensubstratauflage. Die Gewässerstrecken in Offenlandlage sind in erster Linie durch Begradigung und fehlende Ufergehölze beeinträchtigt. Die Gewässerstrecke ist nicht durchgängig aufgrund ungünstiger Strömungsverhältnisse durch Verrohrungen und verbautes Gewässerbett, sowie aufgrund bestehender Abstürze.

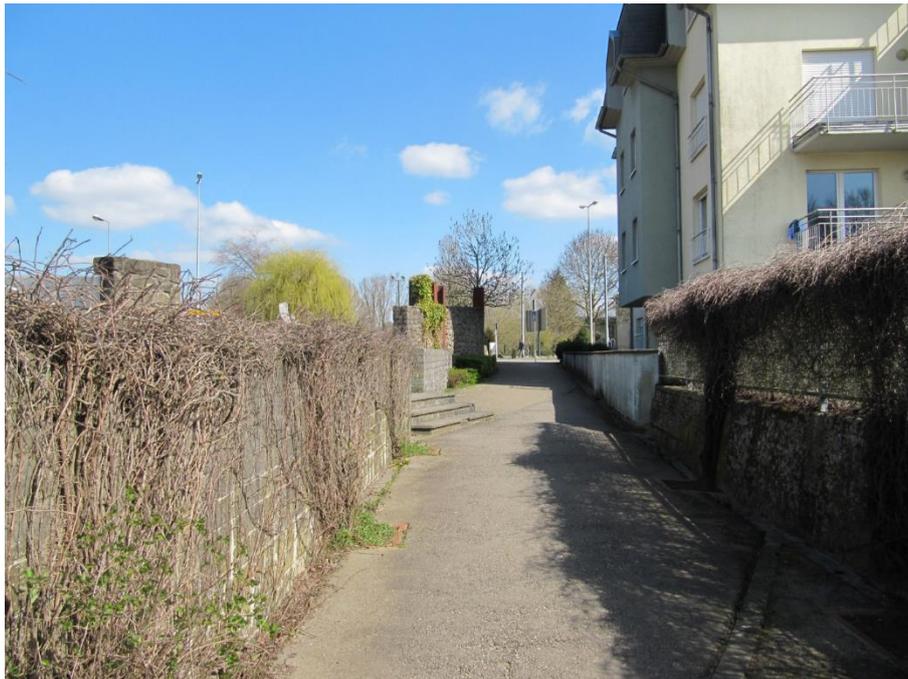
*Abbildung 27: Verlauf der verrohrten Korn*

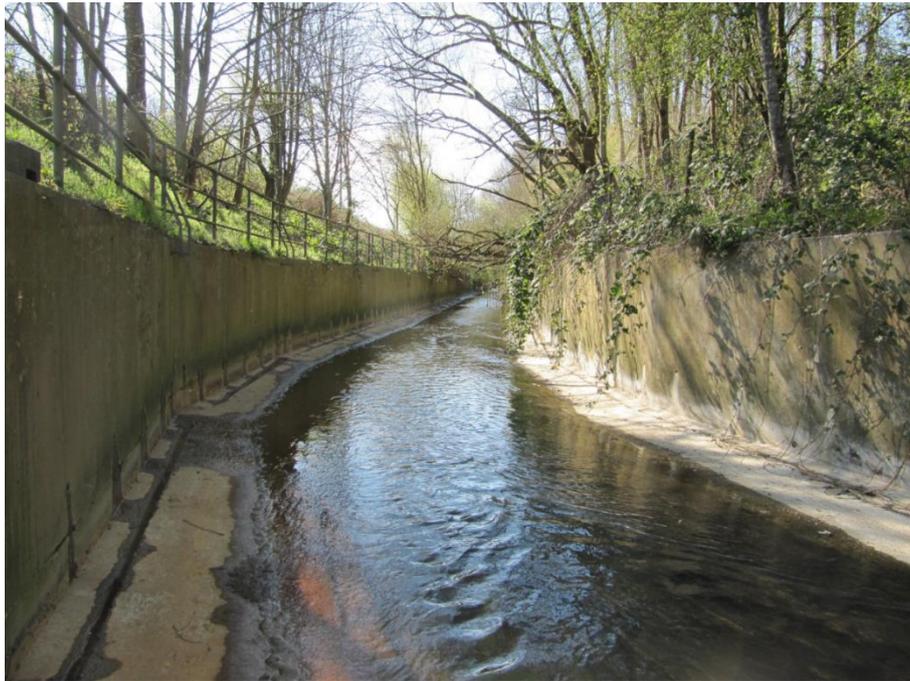
Abbildung 28: Stark anthropogen überprägte Korn im unnatürlichen Betonflussbett

Im Unterlauf unterhalb von Petingen ist die Korn (Chiers) in erster Linie durch Begradigung, fehlende Ufergehölze und Profilübertiefung geprägt. Eine längere Verrohrung und ein Absturz beeinträchtigen die Durchgängigkeit.

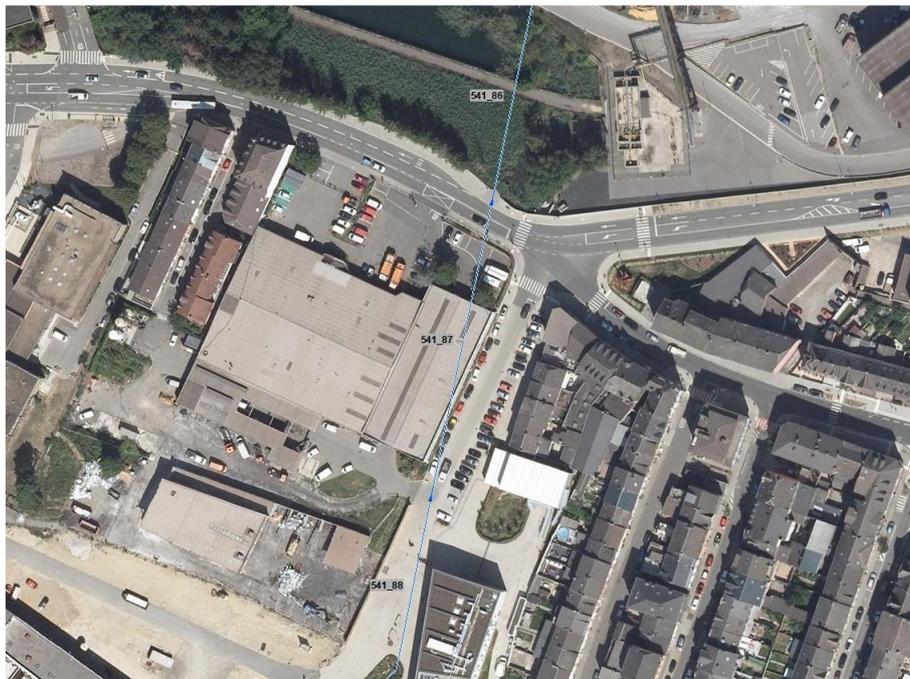
Abbildung 29: Verlauf der verrohrten Korn in Differdingen<sup>5</sup>
