# RENATURIERUNG DES BACHLAUFS TRÄTTER BAACH in Wintger

Das Projekt betrifft den Bachlauf Trätter Baach, einen Zufluss der Wiltz, auf einem Abschnitt von etwa 600 Metern in Breitwies oberhalb der Mühle Neimillen. Es befindet sich in einem Natura-2000 Gebiet und auf Grundstücken der Stiftung „natur&emwelt Fondation Hëllef fir d’Natur“.

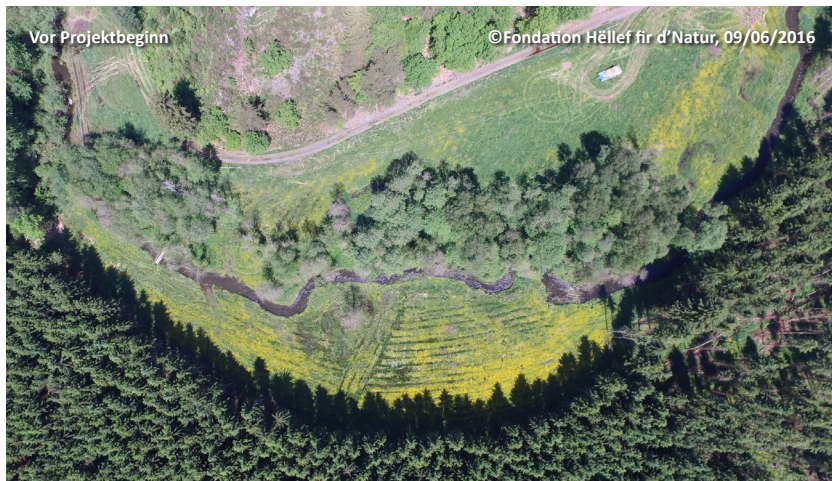
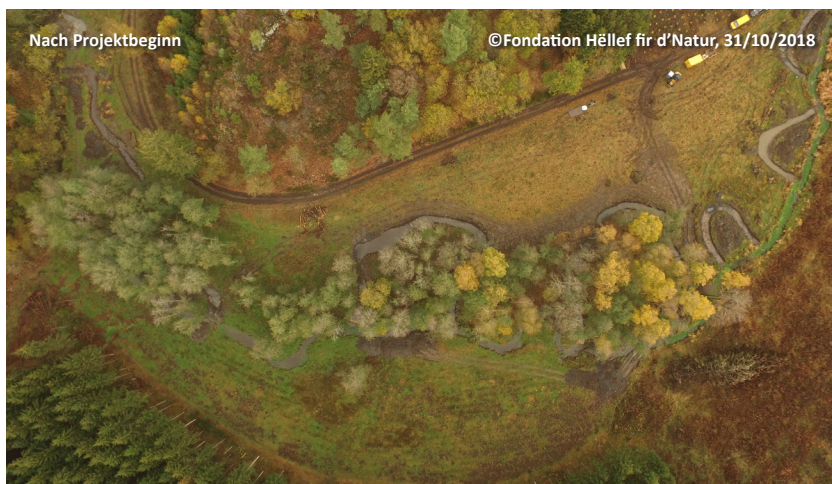
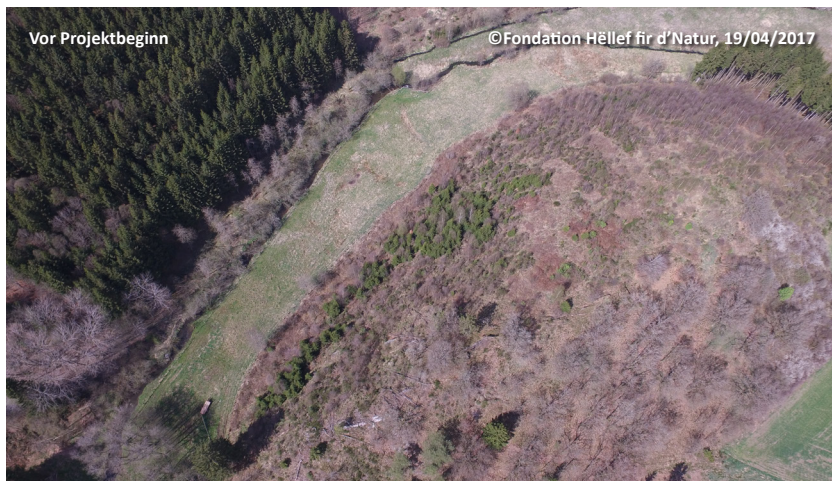
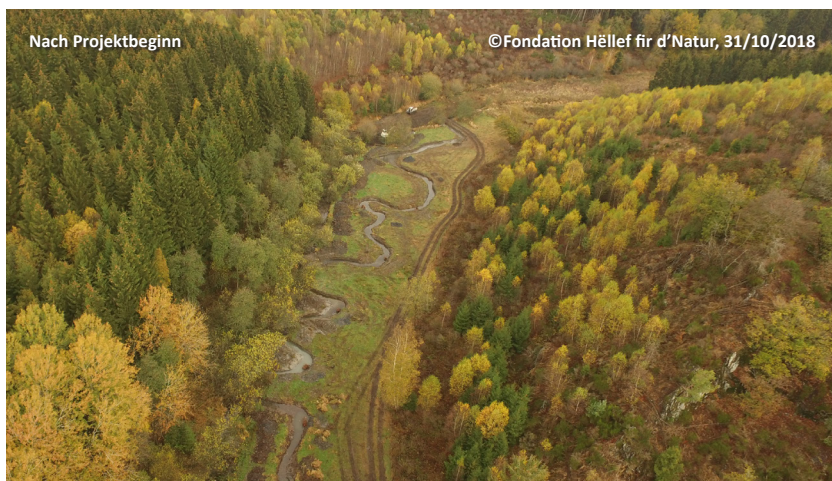
Der Bach wurde in sein ursprüngliches Bett verlegt, das teilweise noch auf dem Gelände und auf alten Karten zu erkennen war und erhielt so seine früheren Mäander zurück. Diese Maßnahme wird als „Remäandrierung“ bezeichnet.

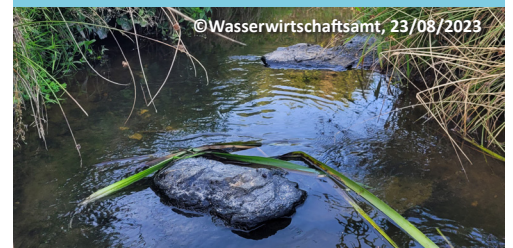
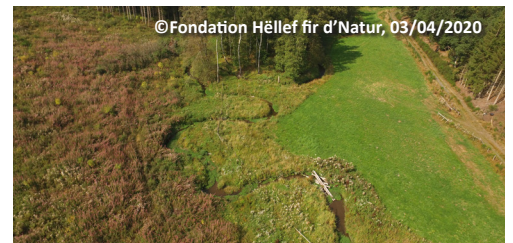
### STRUKTURELEMENT

Ein Strukturelement ist ein natürliches Element (Steinblock, Baumstamm oder -stumpf usw.), das die Lebensräume und den Flusslauf diversifiziert und so die Dynamik des Wasserlaufs fördert.

- ⌘ Absenkung der Schwelle ;
- ⌘ Schaffung von Lebensräumen durch den Einbau von **Strukturelementen** (Baumstümpfe und -stämme, sowie Steinblöcke) ;
- ⌘ Schaffung eines hydraulischen Nebengewässers in Form eines Teichs ;
- ⌘ Fällung der Nadelbäume und Extensivierung der Bewirtschaftung ;
- ⌘ Anlage von **Uferstreifen**.
