## PLAN D'ALERTE NATIONAL CYANOBACTÉRIES

## CATÉGORISATION DES PROLIFÉRATIONS

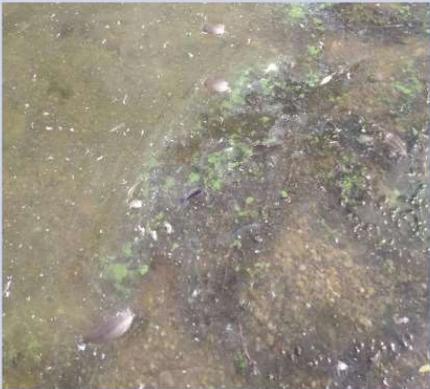
<p>Remerschen 2021</p>

Catégorie I	Catégorie II	Catégorie III
<p>Seuls quelques points isolés d'une accumulation de cyanobactéries sont visibles, il n'y a pas encore de prolifération de cyanobactéries. Il n'y a pas de mauvaise odeur. Dans cette situation, il n'y a pas de danger direct pour les baigneurs, mais une efflorescence peut se développer.</p>	<p>Des accumulations denses de cyanobactéries (plus de 10 x 10 cm) sont visibles à la surface de l'eau. Il n'y a pas de mauvaise odeur. Une efflorescence de catégorie II peut évoluer considérablement en taille et en apparence au cours d'une journée et sous l'influence du vent et des conditions météorologiques.</p>	<p>L'efflorescence recouvre complètement l'eau et il n'est pas possible de voir celle-ci à travers l'accumulation de cyanobactéries. L'efflorescence représente une biomasse importante et une mauvaise odeur peut apparaître. Il peut y avoir une décoloration de l'efflorescence, un motif de couleur allant du vert clair au blanc et au bleu clair. Le risque d'une présence de fortes concentrations de toxines dans l'eau est élevé.</p>
