# Surveillance des cyanobactéries dans les eaux de baignade

Observations terrain du 03 septembre 2023

## Lacs de Weiswampach

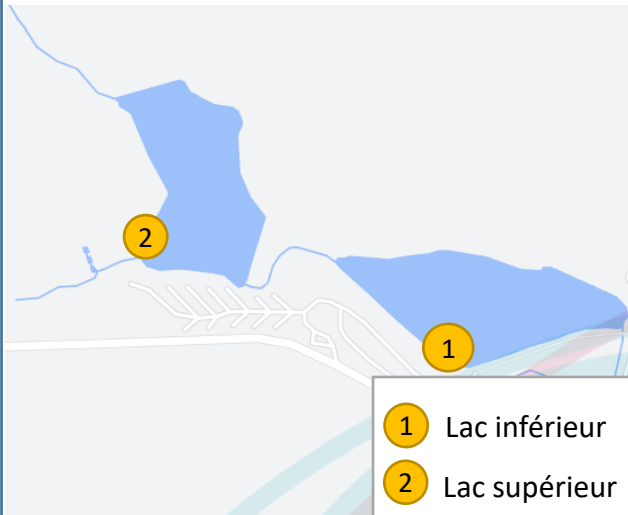
- 1** Lac inférieur
- 2** Lac supérieur

Oui **1** **2**

Prolifération en rive, avec macrophytes et autres efflorescences blanchâtres non identifiées

Cat. 1

**2**

**1**

Non **1** **2**

Il est recommandé d'éviter le contact avec l'eau aux endroits où se trouvent les proliférations de cyanobactéries et il faut éviter d'avaler cette eau. Cette recommandation vaut tant pour les Hommes que pour les animaux.

Il est également recommandé de ne pas pratiquer la pêche (depuis le bord de la berge ou en immersion) dans des zones atteintes par les efflorescences de cyanobactéries et:

- de réduire à un strict minimum tout contact avec les poissons,
- de remettre les poissons dans l'eau (*no kill fishing*),
- d'arrêter la pêche immédiatement en cas d'apparition d'une efflorescence de cyanobactéries.
