# RENATURATION DU COURS D'EAU PÉTRUSSE à Luxembourg-ville

Le projet concerne le cours d'eau Pétrusse sur un tronçon de 1,7 km depuis la rue d'Anvers jusqu'à la confluence avec l'Alzette au niveau de la rue St Ulric.

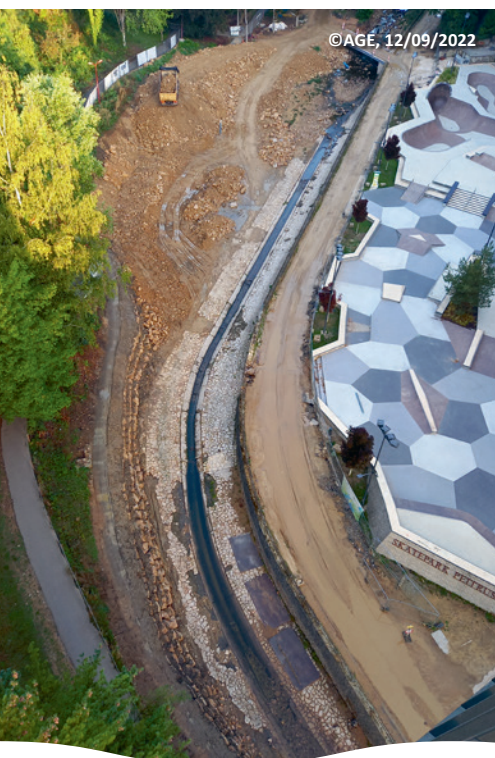
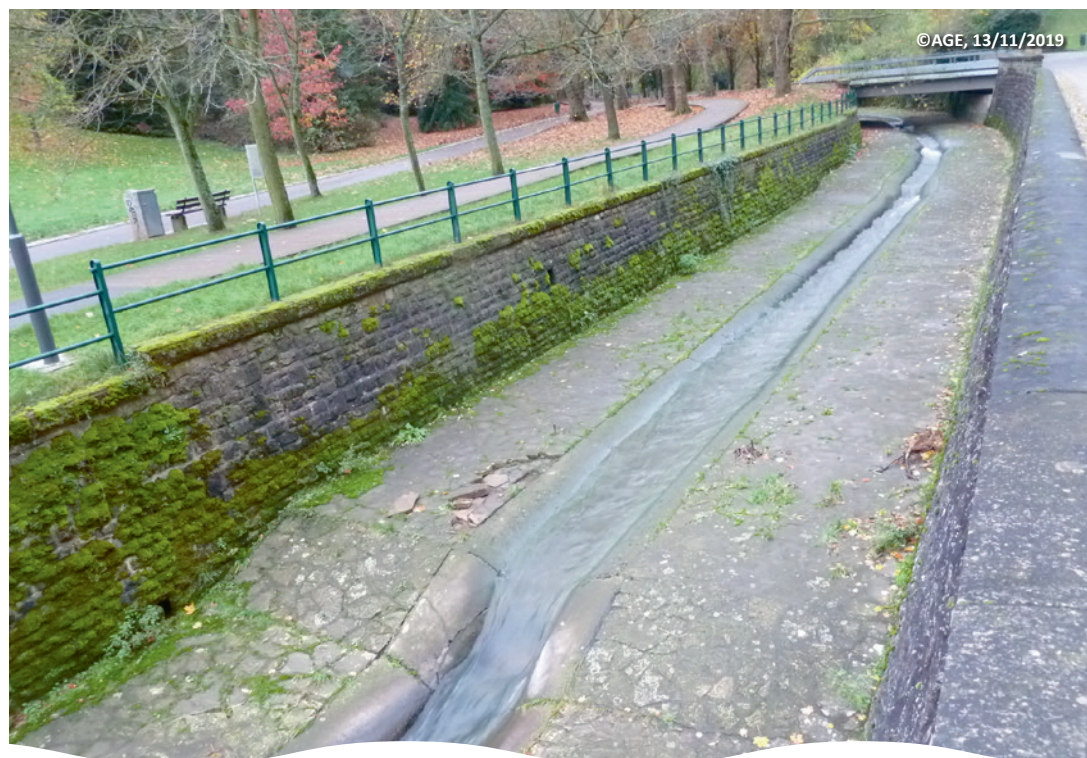
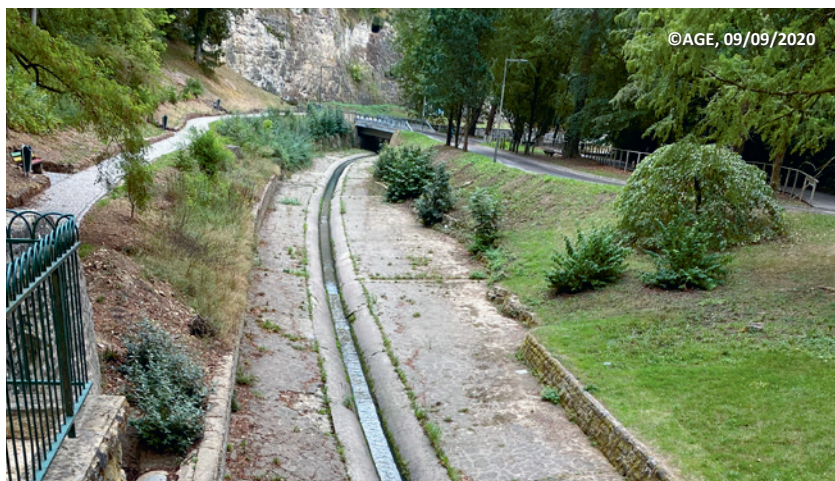
Initialement la Pétrusse s'écoulait dans une cunette en béton rectiligne, empêchant toute vie aquatique de se développer :

- ⌘ Absence d'habitats pour la faune aquatique
- ⌘ Présence de nombreuses chutes infranchissables pour les poissons
- ⌘ Vitesse d'écoulement trop élevée due à la cunette lisse

De plus, le débit présentait des variations extrêmes avec un débit très faible et une montée des eaux importante en période de crue, créant des inondations.

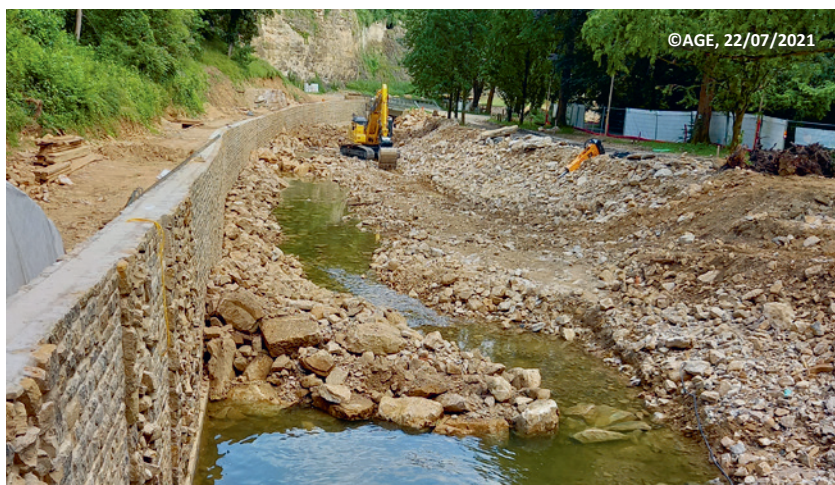
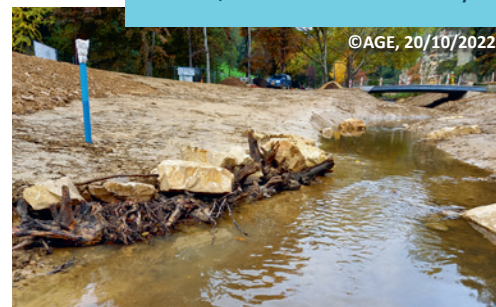
- ⌘ Enlèvement de la cunette en béton et création d'un lit naturel
- ⌘ Création d'habitats par intégration **d'éléments de structure**
- ⌘ Apport de substrat naturel (pierres naturelles)
- ⌘ Aménagement d'une **rampe rugueuse** assurant la continuité piscicole entre l'Alzette et la Pétrusse
- ⌘ Dépollution des terres

Un élément de structure est un élément naturel (bloc de pierre, tronc ou souche d'arbre, etc.) qui diversifie les habitats et l'écoulement du cours d'eau, favorisant ainsi sa dynamique.

Une rampe rugueuse est un ouvrage en enrochement permettant à la faune aquatique de franchir une différence de hauteur au sein du cours d'eau.
